Eficiencia Energética en AT de Centro de Cómputos

Caso de estudio: Data Center 1 IM

JIAP 2012- Intendencia de Montevideo
17 de Agosto 2012

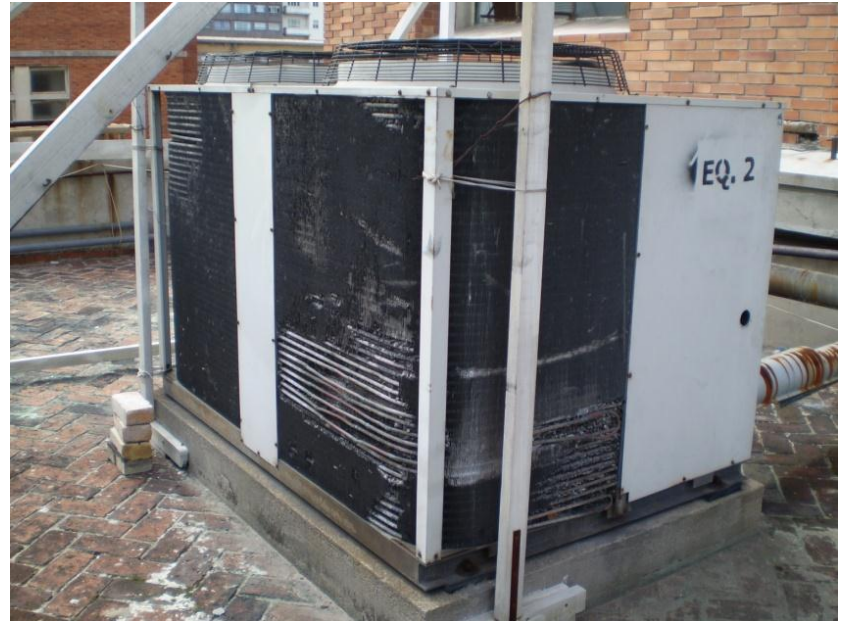
- Chillers:

- ✓ 2 equipos idénticos
- ✓ Año de fabricación :1987
- ✓ 15 años en servicio
- ✓ Mal estado en general
- ✓ Mal mantenimiento
- ✓ 75 kWt (20TR)
- ✓ Compresor recíprocante: 22 kWe

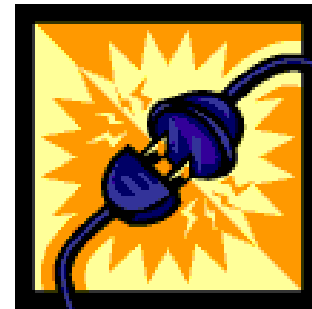
- UPS

- ✓ 184 MWh/año
- ✓ 28.855 USD/año^{1,2}

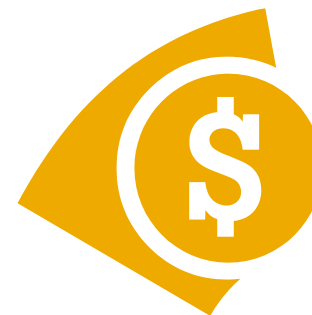
- Acondicionamiento Térmico

- ✓ 168 MWh/año
- ✓ 26.320 USD/año^{1,2}

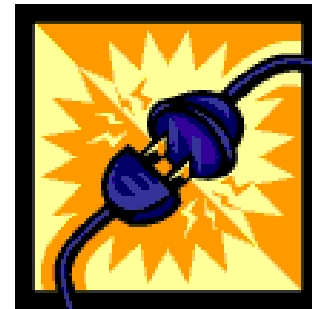
- UPS

- ✓ 206 MWh/año¹
- ✓ 32.318 USD/año²

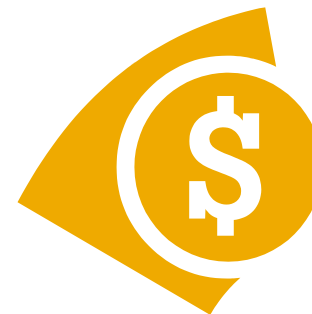
- Acondicionamiento Térmico

- ✓ 258 MWh/año
- ✓ 40.499 USD/año^{2,3}

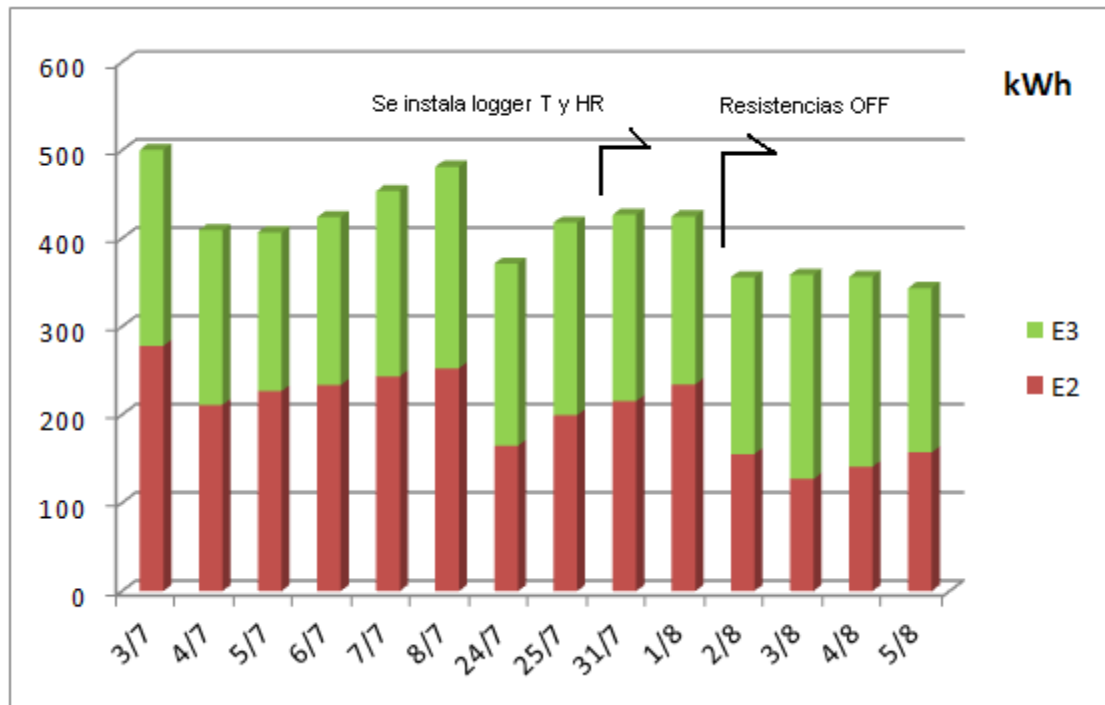
Registros Eléctricos

- ✓ Cuando se fue a instalar el logger E2 y E3 ON.
- ✓ Promedios:
RON: 432kWh ROFF:354kWh.
- ✓ Reducción 18%
- ✓ Alta aleatoriedad.
- ✓ Pocos datos para sacar conclusiones precisas.
- ✓ Sí se nota una tendencia.
- ✓ Implicó estudio más detallado
- ✓ Mediciones T y HR OK
- ✓ Tendencia de HR ↓

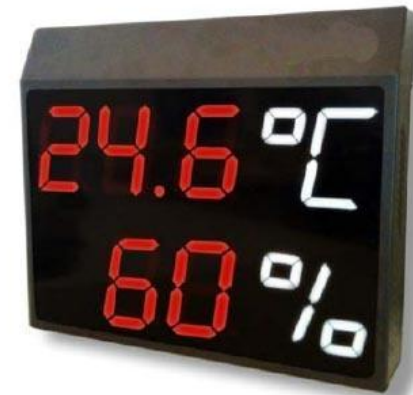
Causa

- Sistema de control independiente
- Descalibración

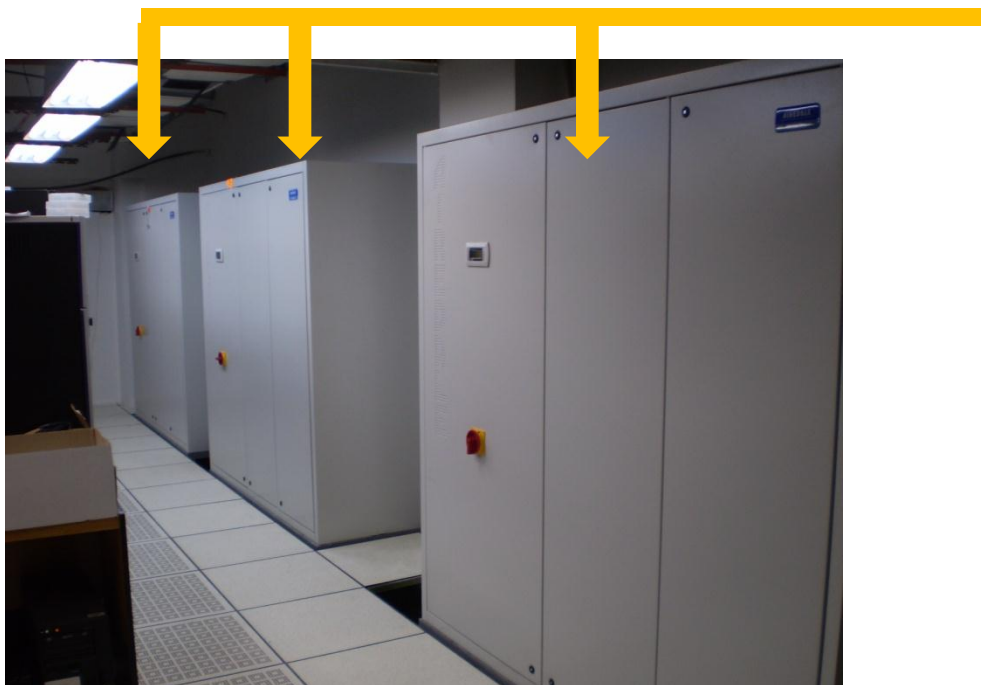
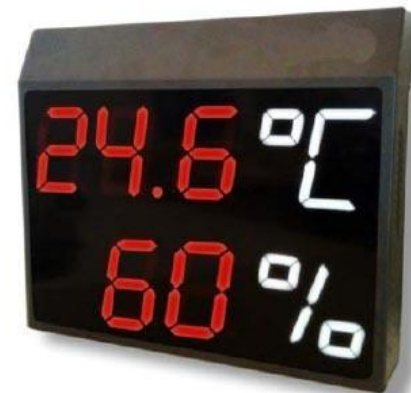
Solución

- En estudio.
- Centralización de los sensores

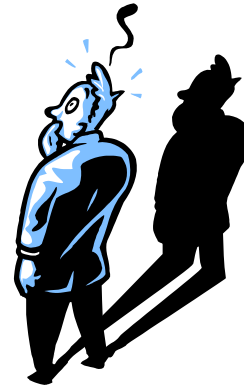
- Los equipos intentarán alcanzar puntos de consigna distintos (T y HR).
- Esto puede llevar a que los equipos compitan entre sí.
- Acarrea consumos de energía innecesarios
- En esta caso en particular acarrea un consumo innecesario de 96 MWh/año
 - ✓ 39% del consumo actual
 - ✓ 15.618 USD/año
